## RECONSTRUCCIÓN DE TUBERÍA DAÑADA POR ACIDO SULFHIDRICO Y AGUAS CONGÉNITAS

Fosas de concreto elevadas del sistema de tratamiento y eliminación de crudo de aguas residuales, con altos porcentajes de salinidad y aguas congénitas.

Ocho tubos requerían ser reconstruidos en operación con daños severos de bajos espesores y fugas en un tiempo corto y con resultados a largo plazo.

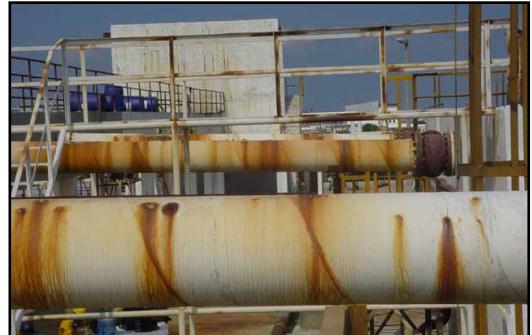
1. Tubos seriamente dañados
2. Adhesión de placas de refuerzo
3. Aplicación de tela de refuerzo y Belzona® 1111
4. Recubrimiento a dos capas de Belzona® 5811
