## BELZONA SELLA FUGA VIVA DE ACEITE EN TUBERIA DE TRANSFORMADOR

Compañía de Distribución de Electricidad, Inglaterra

Tubería de transformador llena de aceite.

Fuga activa de aceite.

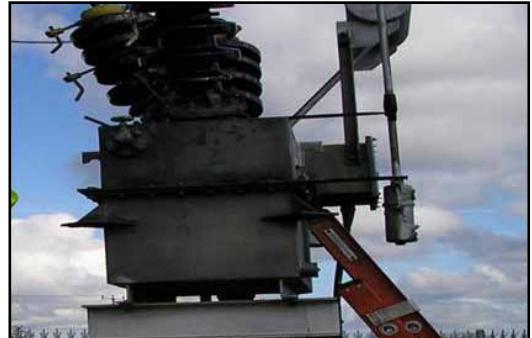
1.

- Área con fuga
- Fuga detenida con Belzona 1291
- Aplicación completada con Belzona 1161

La aplicación fue llevada a cabo de acuerdo al folleto de Sistema Know-How VPF-11a. La fuga fue detenida con Belzona 1291, luego Belzona 1161 fue aplicado para encapsular el área.
