SELLADO DE SOLDADURAS POROSAS Y RECUPERACIÓN DE VOLÚMENES EN TANQUE

UNILEVER / Guayaquil - Ecuador

Sellado de soldaduras porosas y relleno de volúmenes perdidos en la estructura externa de tanque de diesel.

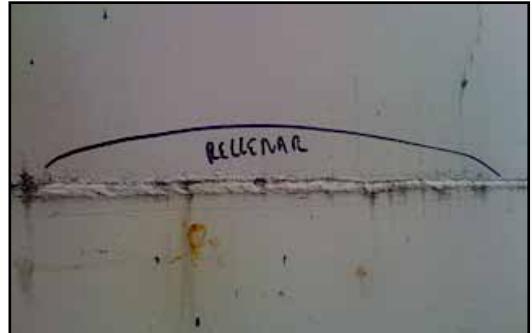
Fuga debido a movimiento de los substratos del tanque (agrietamiento por fatiga) y fugas debido a corrosión

1. Estado inicial de los cordones de soldadura
2. Preparación de superficie mediante sistema MBX (75 micras de rugosidad)
3. Sellado de cordones porosos y recuperación de volúmenes en planchas de tanque diesel
4. Trabajo finalizado
