REPARACIÓN A CILINDROS DE CÁMARA

CONSOLIDADA DE FERRY'S, C.A.

Daño severo en cámara de Refrigeración del Motor Propulsor principal SIME.

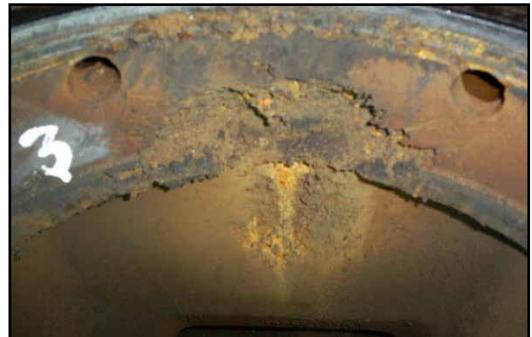
Desgaste interno severo en 9 de los cilindros por causa de erosión/corrosión como consecuencia de la alta presión y temperatura de trabajo.

1. Condiciones encontradas del cilindro número 3
2. Limpieza de la superficie a reparar con disco esmeril y Belzona® 9111
3. Aplicación del Belzona® 1311 por moldeo
4. Recuperación final del sustrato perdido del cilindro 3 con Belzona® 1311
