PROTECCIÓN DE RECEPTORES DE AIRE CARGO

Termo eléctrica, Panamá

Protección de 18 receptores de un motor de diesel de cuatro tiempos

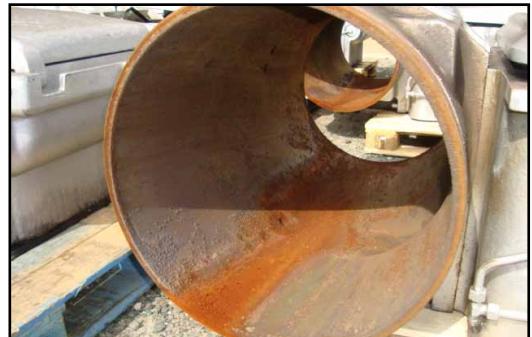
Los receptores de aire cargo estaban severamente corroídos por ataque de ácido sulfúrico

1. Receptor severamente corroído
2. Preparación por chorro de arena
3. Primera capa gris aplicada
4. Receptor terminado con segunda capa
