ALOJAMIENTO DE PERNO DE TIMON

Buque MSC Sukaiyna

Reconstrucción de alojamiento de perno de timón

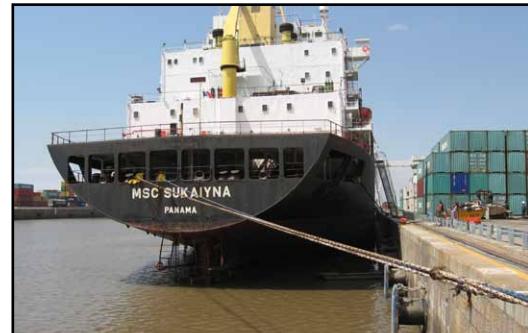
1. Vista del buque en el agua
2. Alojamiento a reconstruir
3. Perno con Belzona® 1121 aplicado listo para ser montado
4. Vista de la pala de timón con el perno colocado en su sitio

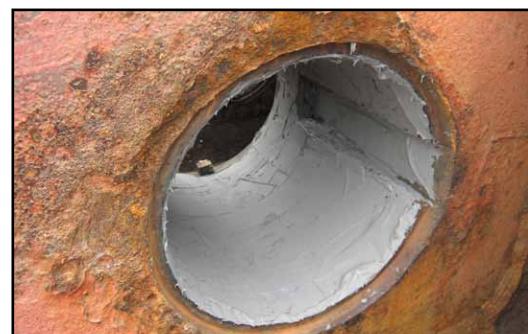
2.

Corrosión galvánica producida por la presencia de metales disímiles (alojamiento y perno de timón) en un medio corrosivo como el agua de mar, lo que ocasionó un severo desgaste

La aplicación fue realizada por medio de método de moldeo, de acuerdo a lo especificado en el know-how de Belzona SOS-3. La superficie fue arenada a metal blanco. Posteriormente se aplicó Belzona® 1121 tanto en el alojamiento como en el perno. Luego se colocó la pala del timón en su lugar.
