BELZONA ES NOTICIA EN EL PERIÓDICO

Periódico regional, Leeds, UK

La cinta transportadora estaba rechazando los periódicos

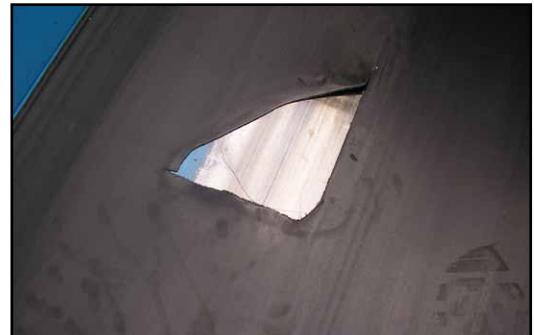
Un gran agujero rasgado en la cinta transportadora causado por una herramienta de metal que cayó en la cinta.

1. Cinta dañada
2. Preparación en progreso
3. Aplicación terminada y un cliente satisfecho con la buena noticia
