BELZONA RECUBRE UNA CHIMENEA MIENTRAS ESTÁ EN SERVICIO

North American Galvanizing, USA

Ventilador de chimenea de gases calientes operando a una temperatura interna de 300 & 550 °F (150 & 280 °C)

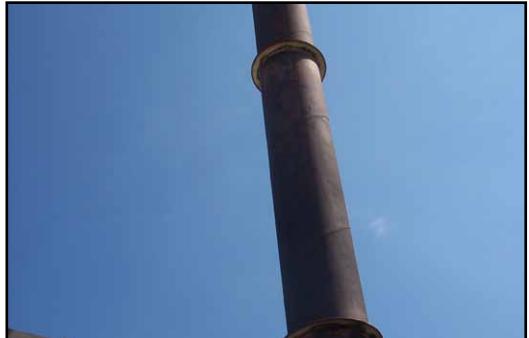
Era necesaria la protección externa contra la corrosión, pero la chimenea tenía que mantenerse en servicio.

1. Chimenea original
2. Tira de prueba - tope, fondo y porción quemada
3. Aplicación final - 4 meses después
