BELZONA PARA BOMBAS DE LODO

Plataforma petrolífera de perforación, Golfo de Méjico

Carcasa y placa de desgaste en bomba de lodo

Erosión severa

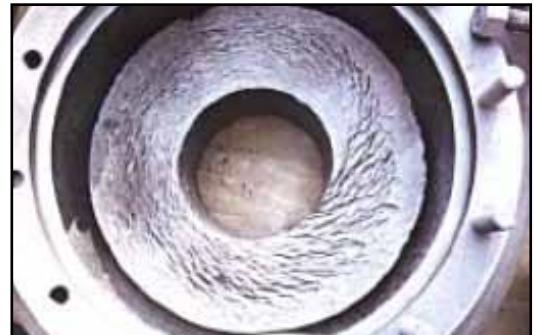
1. Desgaste severo en la carcasa de la bomba
2. Carcasa recuperada con Belzona® 1311
3. Se aplicaron dos capas de Belzona®1321, después de esta reparación, numerosas bombas han sido renovadas
