IMPULSOR DE BOMBA DE AGUA POTABLE

Aguas y Saneamientos Argentinos, Bs.As., Argentina

Reconstrucción y protección de impulsor de bomba Thyssen de agua potable

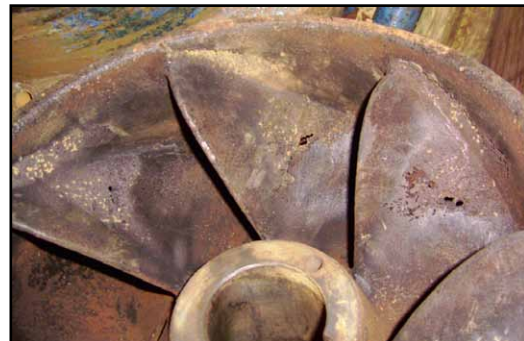
Daños en la estructura de los álabes debido principalmente a cavitación, además de la corrosión provocada por el agua

1. Vista del impulsor con evidentes signos de cavitación
2. Superficie lista para ser tratada
3. Álabes reconstruidos con Belzona® 1111
4. Impulsor recubierto totalmente con Belzona® 1341N
