REPARACIÓN EN TANQUE DE GASOIL DE LA FRAGATA 24

FRAGATA 24 General Soublette / Puerto Cabello. Venezuela

27 de Mayo 2010

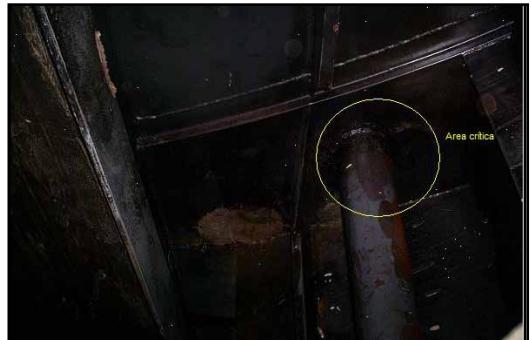
La Fragata 24, presentó fuga en dos de los tanques de combustible. La lámina de los tanques se encontraba bastante debilitada y perforada en algunas zonas.

Fuga del combustible, debido a perforaciones y desgaste de la lámina, producto de la erosión y corrosión.

1. Condiciones encontradas y zonas críticas con perforaciones en la lámina.
2. Una vez limpia y preparada la superficie, se aplicó el Belzona® 1111 y se colocó la malla de refuerzo Belzona® 9341 alrededor del mamparo.
3. Se reforzó la zona con una lámina apernada y se cubrió completamente con Belzona® 1111.
4. Finalmente se aplicó el recubrimiento de protección Belzona® 5811 en dos capas.
