## PROTECCIÓN CONTRA CAVITACIÓN EN TOBERAS DEL FERRY LILIA CONCEPCIÓN

CONSOLIDADA DE FERRY'S, C.A. / Venezuela

15 de Junio 2009

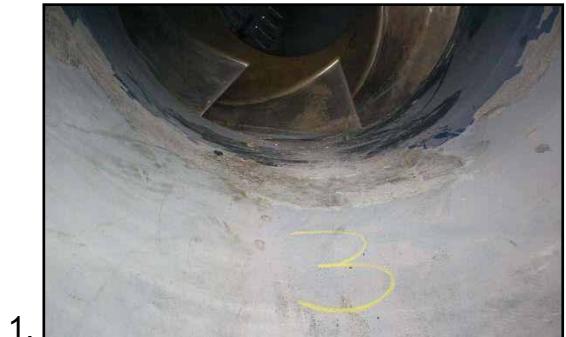
Pérdida considerable del substrato en los ductos de las cuatro (4) toberas (POME-PIME-SOME-SIME), producto de la erosión/corrosión y la cavitación.

1. Condiciones encontradas en la tobera POME
2. Limpieza de la superficie con granalla. Detectando daños severos
3. Recuperación del substrato con Belzona® 1111
4. Protección final con Belzona® 1341.
