## BELZONA REPARA CORREA TRANSPORTADORA

Industria de Energía, Bulgaria.

Correa transportadora de 5 km empleada para trasladar carbón a la planta de energía.

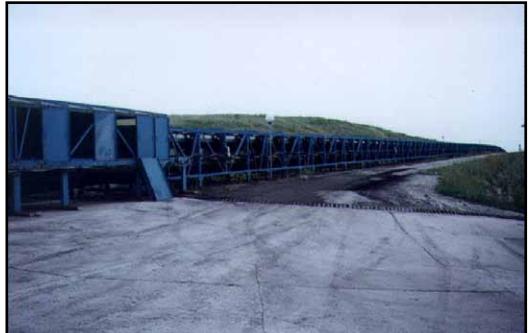
1. Vista de la correa transportadora
2. Acondicionamiento con Belzona 2911
3. Se usó el Belzona 2311 para reconstruir el daño

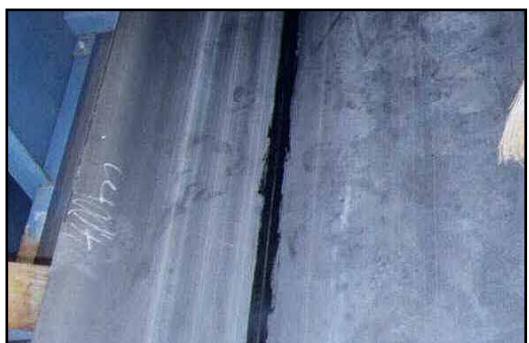
2.

Daño mecánico en el protector (escrepa o raspador) que estaba exponiendo el refuerzo metálico.

Belzona® 2911 (Elastomer QD Conditioner)

La aplicación fue ejecutada de acuerdo con el Folleto de Sistema Belzona Know-How SHM-1.
