BELZONA REPARA DE EMERGENCIA UNA CORREA TRANSPORTADORA

Industria de Energía, Bulgaria.

Octubre, 2003

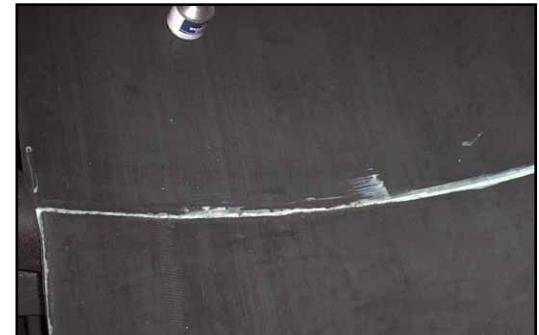
Una junta en una cinta transportadora, previamente reparada por vulcanizado empleando un producto de la marca Rema Tip Top, falló

Las juntas se cayeron debido a la humedad.

1. Junta original
2. Área delimitada y acondicionada
3. Aplicación finalizada
