## BELZONA MEJORA LA EFICIENCIA EN BOMBAS NUEVAS

Empresa de suministro de agua, Bulgaria

Bomba nueva Worthington de doble succión

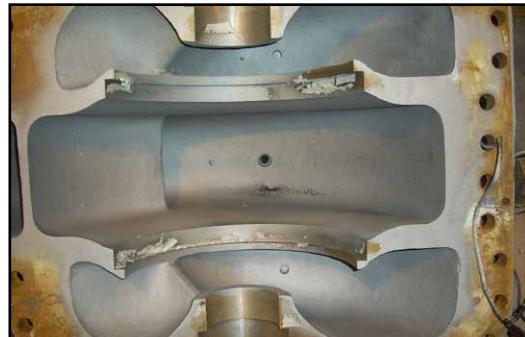
1. Carcasa después del granallado
2. Preparación de la ranura a lo largo del perfil de la carcasa
3. Primera capa de Belzona® 1341 aplicada
4. Aplicación finalizada con la segunda capa de Belzona® 1341
