## VÁLVULA DE MARIPOSA EN HIDROELÉCTRICA

Hidroeléctrica Aguacapa/Guatemala

Abril 2011

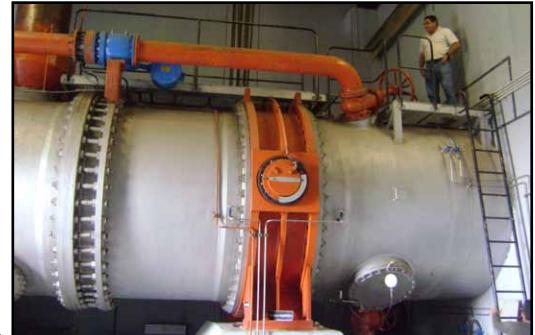
Detección de desgaste en el disco de la válvula de diámetro de 2.5 metros instalada en interior del túnel de presión de la planta hidroelectrica dañada por corrosión y abrasión

1. Vista general de válvula instalada en tubería de presión
2. Preparación de superficie
3. Aplicación de Belzona® 1321
4. Trabajo realizado satisfactoriamente
