PROTECCIÓN INTERNA Y EXTERNA EN BOMBA SUMERGIBLE

UNILEVER / Guayaquil - Ecuador

Junio 2010

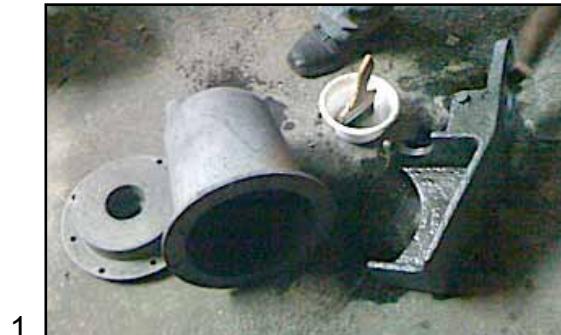
1. Vista del equipo ya granallado
2. Limpieza con Belzona® 9111NF
3. Belzona® 6111 para proteger la carcasa exteriormente
4. Aplicación de Belzona® 1321
