BELZONA REPARA UN TRANSFORMADOR DE GRAN TAMAÑO

Central eléctrica, norte de Francia

Transformador de gran tamaño con no menos de 70 juntas bridadas

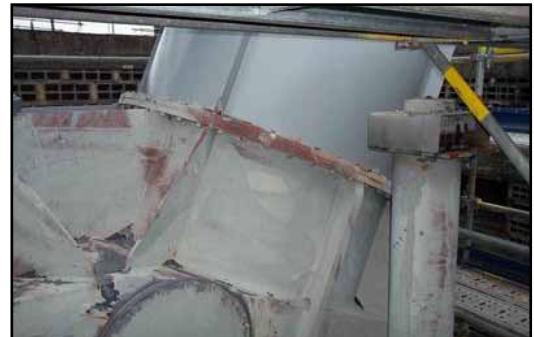
Muchas de las bridas tenían fugas de aceite. Reemplazar los sellos no se presentaba como una opción, ya que hubiera requerido drenar las 42 toneladas de aceite contenidas en el transformador, así como desmontar 70 bridas, lo que hubiese llevado mucho tiempo.

1. Estado de las bridas antes de la reparación
2. Reparación con Belzona 1161 y Belzona 9341
3. Aplicación de Belzona para recubrir los pernos
4. Aplicación finalizada
