REVESTIMIENTO EXTERIOR DE BOMBA DE ACIDO

Minera Lambert/La Serena/Chile

Octubre 2006

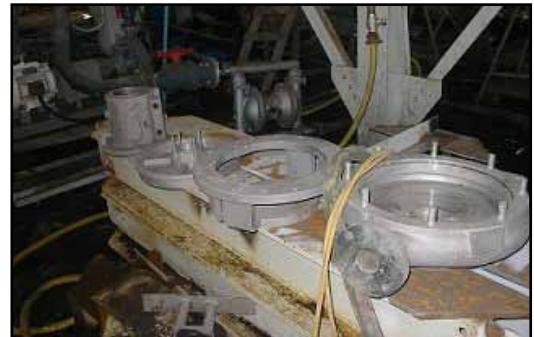
1. Primer granallado en la bomba
2. Segundo granallado listo para aplicar el recubrimiento
3. Aplicación de Belzona® 4311
4. Bomba revestida con Belzona® 4311

Se granalló la bomba a metal blanco para así eliminar el ácido contenido en el substrato. Despues se aplicaron dos capas de Belzona® 4311 en la parte externa de la bomba.
