REPARACIÓN DEL TECHO DE UN DEPÓSITO

Compañía de agua potable, Portugal

Tanque de suministro de agua potable.

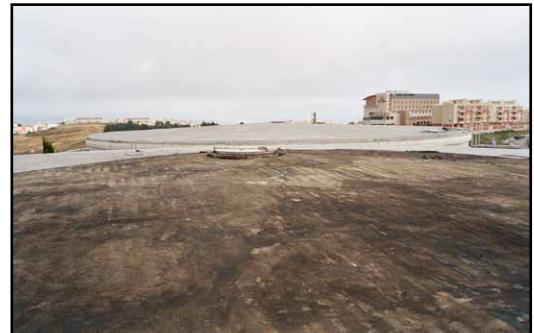
El techo se encontraba seriamente deteriorado. El concreto estaba muy agrietado debido a un entorno muy caliente y seco, así como al fuerte ataque por rallos UV, lo que causó la contaminación del agua potable.

1. Techo del tanque dañado en 2004
2. Preparación de la superficie del techo en 2004
3. Aplicación de Belzona en 2004
4. Aplicación en buenas condiciones en 2011

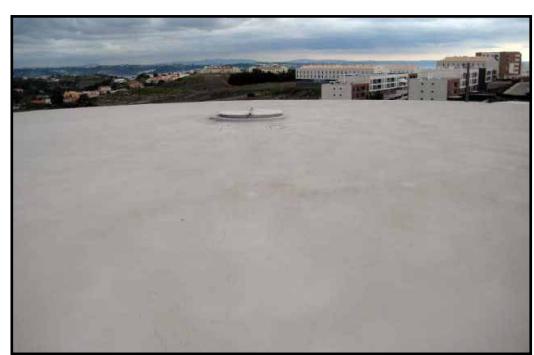
4.

El cliente estaba impresionado con el rendimiento de Belzona en otras aplicaciones realizadas en dicha región. Los productos ofrecen una excelente resistencia a los rayos UV y a la intemperie, lo que significa que es una reparación económica a largo plazo. En el año 2011, la aplicación fue inspeccionada, y se observó que se encontraba en perfectas condiciones. El cliente se mostró muy satisfecho con esta solución.
