RECUPERACIÓN DE ALABES Y CUERPO DE IMPULSOR

CIA. MINERA DEL PACIFICO/ MINAS EL ROMERAL/ CHILE

Julio 2010

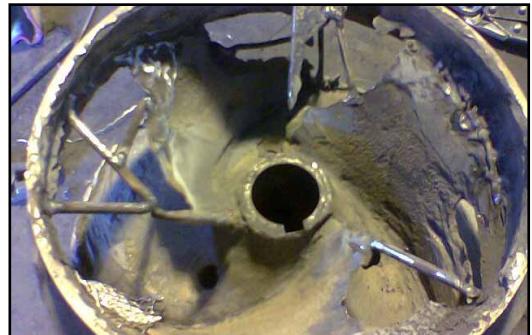
1. Condiciones originales del impulsor. Se observa el daño y las barras soldadas
2. Malla metálica colocada para hacer el cuerpo de los álabes
3. Belzona® 1311 aplicado en el impulsor
4. Impulsor concluido.

Se limpió el impulsor y se procedió a recuperar los álabes a su medida original, para ello se soldaron unas barras para definir el área y dar soporte. Luego se colocó una malla con el objetivo de fortalecer la reparación y definir el cuerpo de los álabes, para posteriormente aplicar el Belzona® 1311.
