RECUPERACIÓN Y REVESTIMIENTO DE UNA BOMBA DE 3 ETAPAS

Maestranza Fajardo/Coquimbo/Chile

Octubre 2007

Requerimiento de recuperación de álabes y revestimiento interior de los cuerpos de una bomba de 3 etapas.

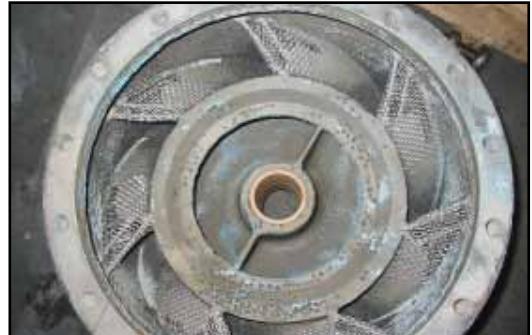
1.

Corrosión y abrasión interna en el cuerpo de una bomba.

- Daños en los álabes y el cuerpo de la bomba de 3 etapas. Se puso fierro y malla para recuperar los álabes de la bomba
- Aplicación de Belzona® 1311, después de la malla
- Aplicación del Belzona® 1321 a todo el cuerpo de la bomba. Bomba de 3 etapas lista para armar
- Regreso de la bomba después de un año con los álabes reparados en perfecto estado

Se arenó a metal blanco, se recuperó el cuerpo de la bomba con Belzona® 1311 y se revistió con Belzona® 1321.

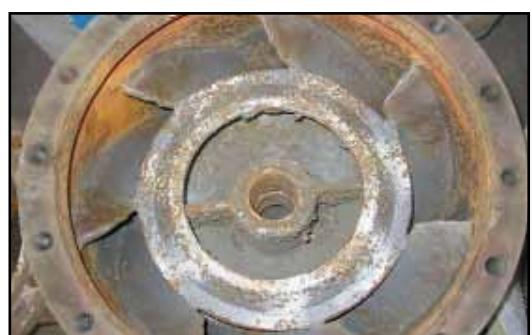
4.

Ahorro de tiempo y dinero en mantenimiento. Se logró prolongar la vida útil de la bomba. La Maestranza confía en los productos Belzona, porque las bombas recuperadas y revestidas con Belzona han durado más del tiempo que ellos esperaban.
