BOMBA DE AGUA DE LLUVIA PROTEGIDA CON BELZONA DURANTE 10 AÑOS

Autoridad civil, Virginia Sureste, Estados Unidos

Reemplazo de una bomba vertical nueva para el manejo de agua de lluvia

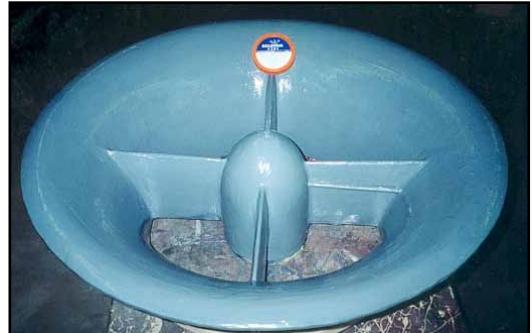
1. Campana de succión revestida en 1998
2. Difusor revestido en 1998
3. Campana de succión en 2008 Difusor en 2008

La aplicación se realizó de acuerdo a los folletos Belzona de Sistema Know-How CEP-10 y CEP-4. La campana de succión y el difusor se granallaron y revistieron con Belzona® 1321 en el interior y Belzona® 5811 en el exterior.

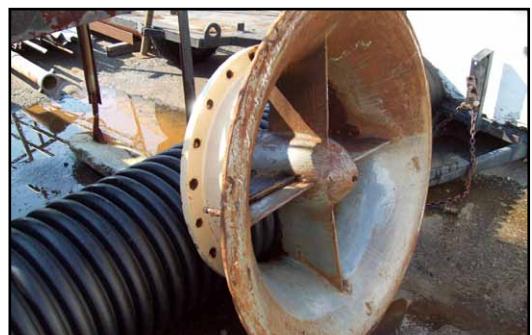
3.

El personal de la autoridad civil estaba muy descontento con la corta vida en servicio de la bomba vertical de agua de lluvia original. Se aplicó un revestimiento Belzona para proteger la bomba nueva de los efectos dañinos del ciclo de erosión/corrosión. La nueva bomba se retiró después de 10 años en servicio para reemplazarla por una bomba más grande. Tras la inspección se observó que el 100% del revestimiento con Belzona® 5811 se mantenía intacto, al igual que más del 95% del revestimiento con Belzona® 1321.
