PROTECCIÓN BELZONA DE SUPERFICIES INTERNAS Y EXTERNAS DE LA BOMBA ELEVADORA

Compañía petrolera, Arabia Saudí

Abril 2007

Bomba elevadora de agua salada

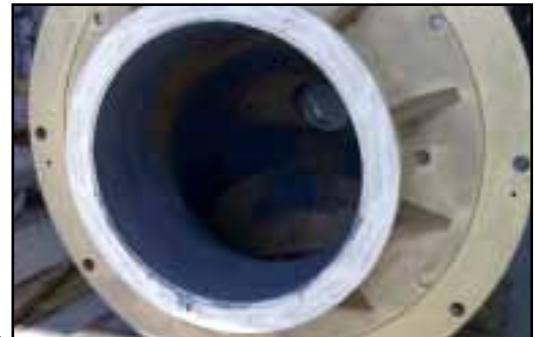
1. Reconstruyendo la cabeza de la bomba
2. Carretes tras el granallado
3. Revestimiento externo de los carretes Aplicación concluida
