## HELICE DE BUQUE PETROLERO

Antares Naviera, Argentina

Reconstrucción y protección parcial de hélice de buque petrolero

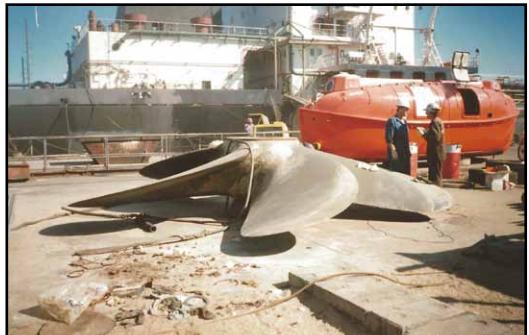
1. Vista de la hélice en el dique seco, donde puede observarse su gran porte
2. Vista del desgaste y la preparación de superficie
3. Relleno de las áreas desgastadas mediante Belzona® 1311
4. Protección de los bordes de la hélice con Belzona® 1321

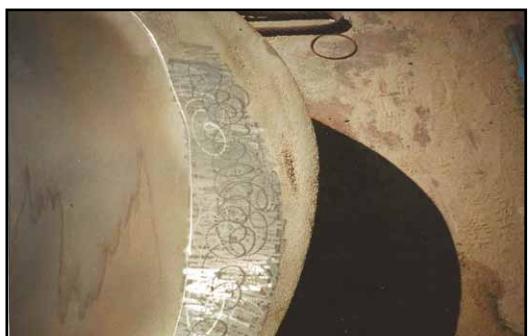
2.

Desgaste en los bordes de la hélice debido a cavitación y erosión producida por el agua de mar

El área desgastada fue granallada. La preparación de superficie se completó mediante esmerilado. Se delimitó el área de la aplicación y se llenó el material faltante empleando Belzona® 1311. Posteriormente se recubrió todo el borde de cada átalo de la hélice con Belzona® 1321.
