## BELZONA® SELLA JUNTAS EN TORRES DE ENFRIAMIENTO.

Planta de Energía Nuclear en el Noreste de U.S.A

Juntas de expansión en las torres de enfriamiento.

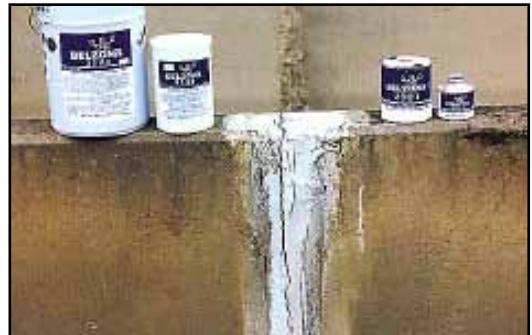
Las fugas en las juntas impiden que el sistema de la torre de deshielo funcione bien, lo cual resulta en daño producido por el hielo a la torre de concreto.

1. Sellador de juntas de expansión dañadas
2. Aplicación en progreso
3. Todas las juntas selladas
