BELZONA PROTEGE AIREADOR EN PLANTA DE TRATAMIENTO DE AGUAS

Planta de tratamiento de aguas residuales, Columbia británica

Noviembre 2007

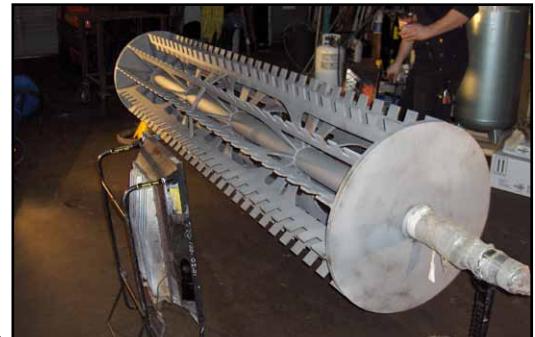
1. Unidad aireadora completada, en taller de fabricación antes de ser granallada
2. Primer plano del equipamiento
3. Aplicación completada, 2 capas de Belzona® 1321
4. Aireador protegido, en servicio
