RECUPERACIÓN Y REVESTIMIENTO BOMBA NASH 904-R2

Requerimiento de recuperación y revestimiento de cuerpo de bomba Nash con productos Belzona

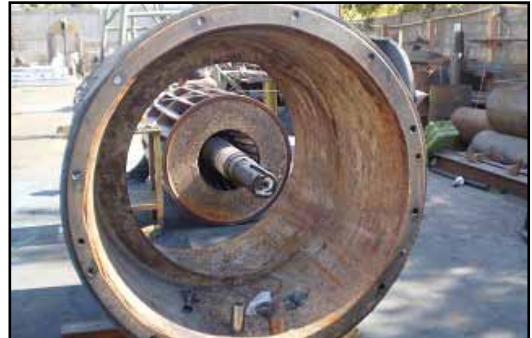
Daños internos en la bomba, por corrosión y abrasión

1. Daños en cuerpo de bomba Nash 904 R2
2. Recuperación de cuerpo con Belzona® 1311
3. Revestimiento cuerpo con Belzona® 1321
4. Cuerpo recuperado y revestido con Belzona® 1311 y Belzona® 1321
