BELZONA RESTAURA LA EFICIENCIA DE UN GENERADOR DE ENERGÍA DIESEL

Empresa de servicio público en el oeste de Texas, USA.

Motor diesel usado para accionar el generador.

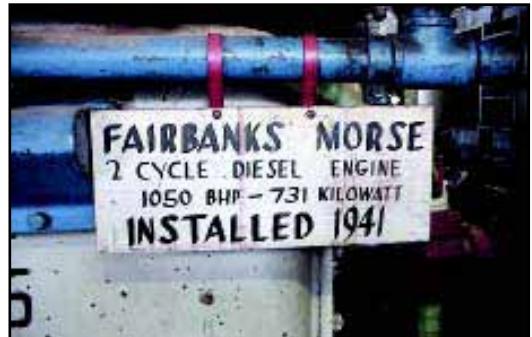
1. Primer plano del generador de energía diesel instalado en el año 1941
2. Vista exterior del generador
3. Preparación de la superficie de la base de los sellos
4. Aplicación del Belzona®1391 en el tope del bloque del motor

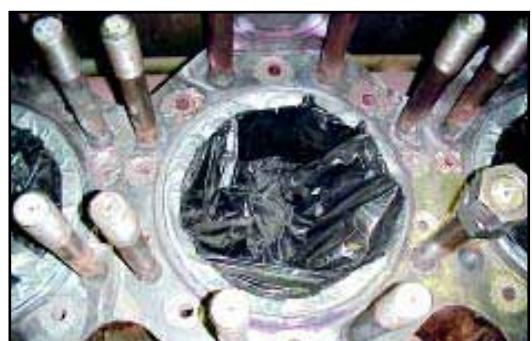
3.

Las picaduras y la corrosión en las camisas del motor en contacto con el agua, causaron que la base del sello (O-ring) se desgastara, esto permitió que el agua contenida en el motor para su refrigeración se filtrara al interior de las camisas donde se encuentra el pistón. Como resultado, fue imposible que el sello se ajustara para sellar el agua refrigerante, por tanto, el agua se filtró por debajo de la cabeza y las mangas de pistón.

La aplicación se llevó a cabo de acuerdo con el sistema de folletos Belzona® Know-How ENC-6.
