BELZONA PROTEGE ALCANTARILLA DE RIEGO

Distrito de riego , Wyoming, Estados Unidos

Tubería de acero galvanizado utilizada para llevar 11327 ltr/seg de agua de riego.

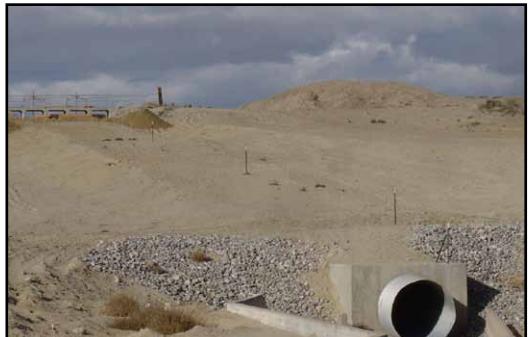
El agua de riego transportaba escombros, arena y cieno. lo que condujo a daños en el galvanizado de las láminas en una temporada. De no ser corregido este problema, la tubería inferior de acero de carbono sería corroída rápidamente, lo que provocaría la erosión del suelo.

1. Alcantarilla galvanizada para ser protegida
2. Aplicación de Belzona® 5811 vía pulverización sin aire
3. Aplicación culminada
