## BELZONA MANTIENE LA SEGURIDAD EN EL AEROPUERTO PARA LOS VIAJEROS

Aeropuerto, Alabama, Estados Unidos.

Juntas de expansión en el terminal de pasajeros.

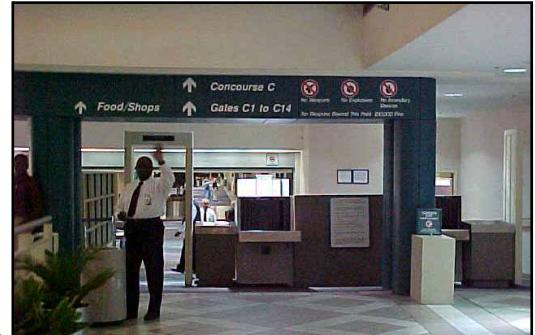
1. El terminal de pasajeros Una de las áreas de aplicación Problema de la junta frente a la escalera mecánica Aplicación del Belzona® 2221 finalizada

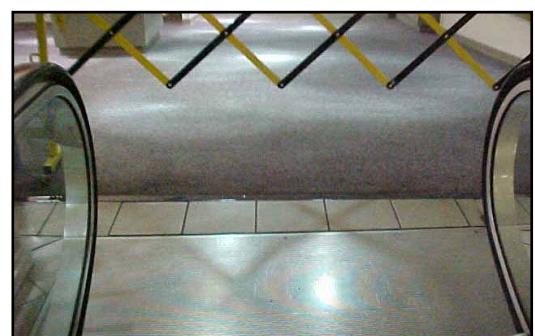
3.

El sellante viejo comenzó a salirse de las juntas. Las placas de acero sobre las juntas, no resolvieron el problema de seguridad, ya que el desnivel en el piso no era resuelto de manera permanente.
