BELZONA REPARA LOS ESCALONES Y PASAMANOS EN UN CENTRO DE CONFERENCIAS INTERNACIONAL

Centro Internacional de Conferencias, Reino Unido

Escaleras de la entrada principal del centro de conferencias

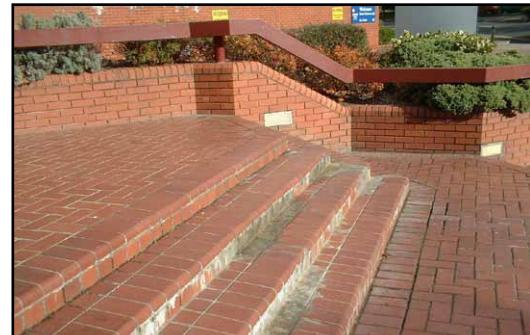
1.

Los bordes de los escalones se tornaban resbalosos cuando se mojaban y representaban un peligro. Los escalones se habían deteriorado considerablemente debido al uso diario de los peatones, así como también por el abuso de los patinadores que lo usaban para practicar. El Centro Internacional de Conferencias necesitaba una renovación que reflejara el estatus del lugar.

- Condición original de los escalones de la entrada
- Áreas demarcadas en los escalones antes de aplicar el sistema anti resbalante
- La aplicación finalizada
- La aplicación después de 6 años de servicio

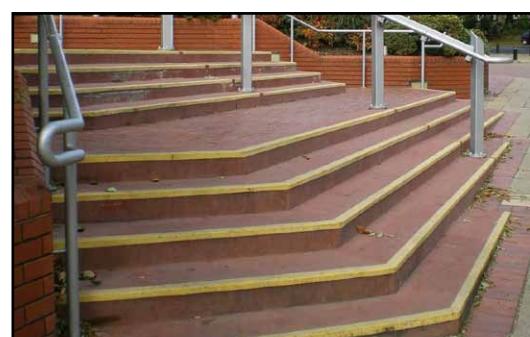
4.

El cliente quedó complacido con la estética de la aplicación, que combinaba con el logo de la organización, además el trabajo satisfizo las exigencias de seguridad. Luego de 6 años de arduo servicio, Belzona sigue ofreciendo un excelente desempeño y la superficie rugosa evita el daño causado por los patinadores.
