BELZONA REPARA EJE DE INTERRUPTOR BIOLÓGICO ROTATIVO

Planta de tratamiento de aguas residuales, Oklahoma, Estados Unidos

Eje de interruptor biológico rotativo

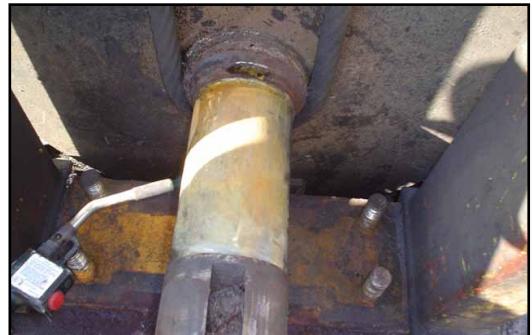
El rodamiento falló, lo que dañó el eje.

1. Eje dañado
2. Eje preparado y listo para la aplicación de Belzona
3. Una vez fraguado, se retiró el molde y limaron las extrusiones
4. Interruptor biológico rotativo reajustado y de nuevo en servicio
