BELZONA® REPARA LAS ASPAS DE LOS VENTILADORES EN UNA TORRE DE ENFRIAMIENTO

Productora de fertilizantes, Indonesia.

Aspas de ventiladores de plástico reforzado con fibra de vidrio (GRP) de una torre de enfriamiento

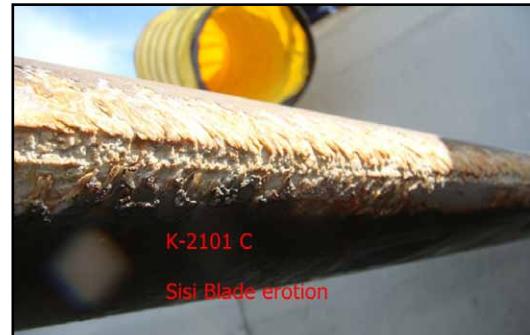
La degradación por los rayos UV, la erosión y el impacto causaron la erosión en los bordes de las caras anteriores, así como también grietas y escamas en los bordes de las caras posteriores en las aspas del ventilador en una torre de enfriamiento. Esto reduce la eficiencia general y la operación del sistema de enfriamiento.

1. Daño en los bordes de las caras anteriores del aspa
2. Escamas en los bordes de las caras posteriores del aspa
3. Proceso de aplicación de los productos Belzona
4. Vista general de las aspas luego del recubrimiento con Belzona® 1321 y Belzona® 5811

La aplicación se realizó de acuerdo con el sistema de folletos Belzona Know-How FBC-1. Los bordes anteriores y posteriores fueron reconstruidos con Belzona® 1311 y luego recubiertos con Belzona® 1321. El cuerpo del aspa fue recubierto con Belzona® 5811.
