ESCALONES EN PERFECTAS CONDICIONES DESPUÉS DE 5 AÑOS DE REPARADOS

Concejo de la ciudad. Noreste de Inglaterra

Las escaleras del malecón necesitaban reparación

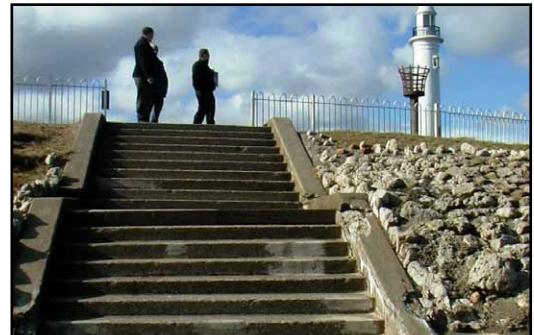
Las escaleras del malecón están ubicadas frente a la playa, debido a esto y al paso del tiempo se deterioraron. Los bordes de los escalones estaban muy dañados, lo cual representaba un peligro para los transeúntes.

1. Escaleras antes de la reparación en mayo de 2005
2. Escaleras justo después de la reparación
3. Escaleras luego de cinco años de reparadas. Mayo de 2010
4. Vista de las escaleras después de cinco años de servicio.

Belzona® 4131 (Magma Screed)

La aplicación se llevó a cabo de acuerdo con el sistema de folletos Belzona Know-How FPA-1.

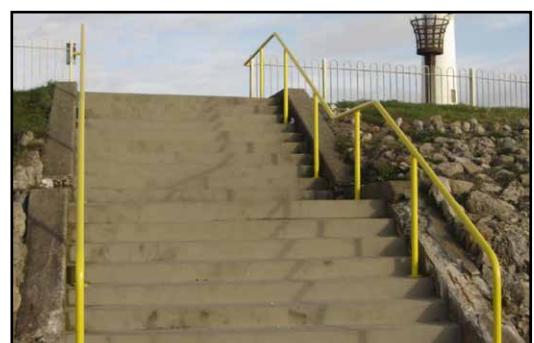
3.

Anteriormente, el cliente había llevado a cabo reparaciones localizadas con materiales alternativos de reparación de concreto. Sin embargo, el resultado fue ineficiente, ya que los productos usados tenían poca adhesión y el ambiente costero era agresivo. Despues de 5 años de aplicado el producto Belzona, se constató que no había daños, y que los bordes de los escalones permanecían intactos.
