BELZONA REPARÓ UN GRAN HUECO EN UN TANQUE

Planta de generación de energía con carbón, Missouri, USA.

Tanque de gran dimensión utilizado para almacenar agua del río, para alimentar las calderas.

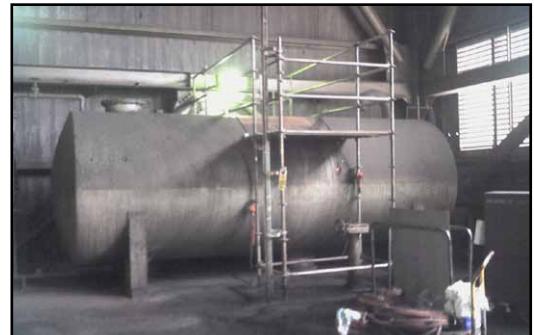
Debido a años de corrosión se formó un gran hoyo en la parte superior del tanque.

1. Vista general del tanque
2. Preparación de la superficie
3. La placa es ubicada y adherida en el lugar
4. Reparación finalizada
