REPARACIÓN CLÁSICA DE BOMBA BELZONA - RENDIMIENTO AUMENTA EN UN 9,5% PASADOS 3½ AÑOS

Compañía nacional de suministro de agua, Túnez

Dos bombas KSB para suministro de agua seriamente dañadas por corrosión y cavitación.

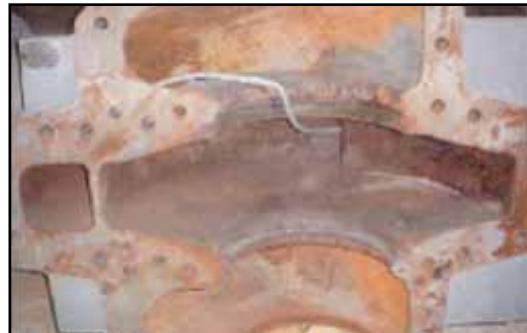
El flujo de salida de las bombas se vio drásticamente reducido en comparación con su estado original a causa de los daños por corrosión y cavitación.

1. Condiciones originales de la bomba dañada
2. Cuello de anillos de asiento restaurados a sus dimensiones originales
3. Reparación concluida
4. Revestimiento en buena condición pasados 3½ años en servicio.

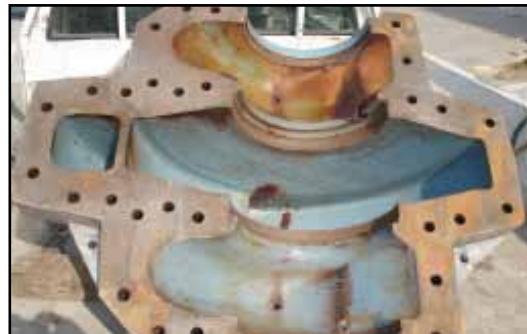
4.

Velocidad de flujo de la bomba en estado nuevo - 540 lts/seg. Velocidad de flujo de la bomba dañada - 480 lts/seg. Velocidad de flujo de la bomba reparada 540 lts/seg., y aumento de más del 12% en comparación con la bomba corroída. Después de 3½ años, la velocidad de flujo de la bomba reparada era de 530 lts/seg., y un aumento de más del 9,5% en comparación con la bomba corroída.
