BELZONA COMPRUEBA SER EL MATERIAL PARA ÁREAS DE CONTENCIÓN QUÍMICA.

Refinería química en Western North Carolina, USA.

Área de contención química.

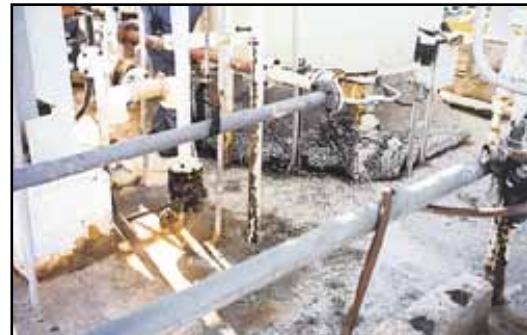
Exposición continua a ácidos clorhídrico y fluorhídrico concentrados, los cuales han corroído el substrato de concreto.

1. Condiciones originales del área de contención
2. Vista del área limpia y preparada, lista para ser reparada con Belzona® 4131
3. Vista del área recubierta con Belzona® 4911
4. Aplicación finalizada
