BELZONA® 1511/1591 TOMA EL CALOR

Autoridad del Valle de Tennessee, North Alabama U.S.A.

La brida de la turbina LP en una turbina generadora de vapor.

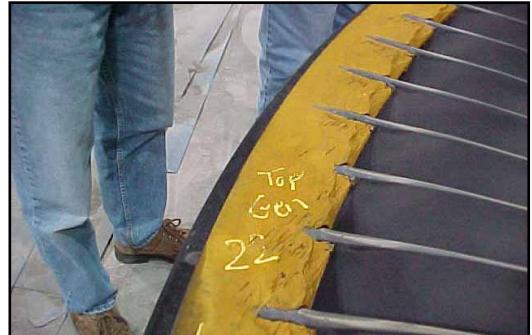
Cortes de vapor en el diafragma metálico. La soldadura hubiese distorsionado la brida, y la pequeña interrupción del servicio llevó a los ingenieros a acudir a Belzona por una alternativa adicional.

1. La brida erosionada antes de la reparación
2. Belzona® 1511 siendo usado para reconstruir los bordes y las áreas de corte de vapo
3. Belzona® 1511 reconstruye el perfil original y listo para ser maquinado
4. El revestimiento de Belzona® 1591 luego de maquinado
