BELZONA® 3111 PROTEGE UNA PLANTA DE ENERGÍA

Autoridad de Energía, San Antonio, Texas USA

Techo plegable sobre las cintas transportadoras, entre las áreas del depósito de carbón y la caldera

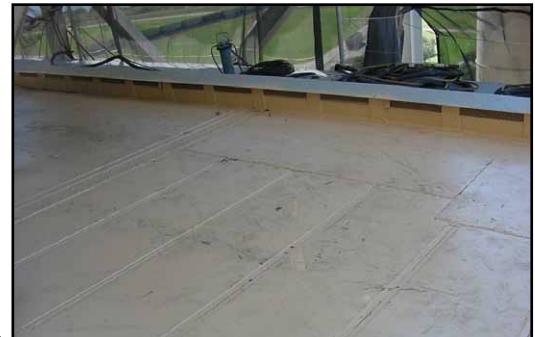
El agua que se filtraba de las juntas del techo plegable estaba mojando el carbón y reduciendo la eficiencia del combustible. El área de trabajo estaba extremadamente sucia debido al residuo de carbón en las cintas

1. El techo en las condiciones originales antes de la aplicación (note las juntas)
2. Juntas cubiertas con cinta adhesiva
2. Una primera capa de Belzona® 3111
3. Aplicación finalizada (el techo fue pintado después de la aplicación de Belzona)
