## BELZONA® 3211 EVITA FUTURA CORROSIÓN BAJO AISLAMIENTO

Fábrica de cemento - Túnez

Precipitador electroestático

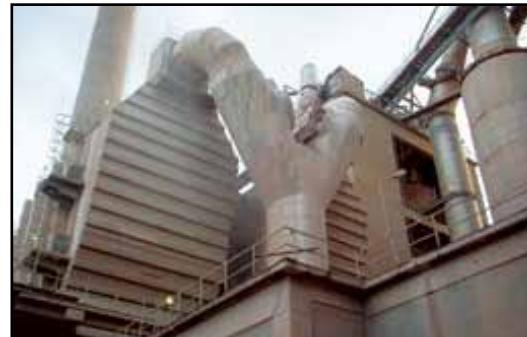
1. Vista de los precipitadores
2. Comienzo del trabajo
3. Vista del techo de los precipitadores
4. Aplicación ya finalizada
