## BELZONA PARA BANDEJAS DE TORRES DE ENFRIAMIENTO, INCLUSO PARA CLIMA FRÍO

Compañía contratista de electricidad. Missouri, USA

Diciembre, 2003

Bandeja de torre de enfriamiento.

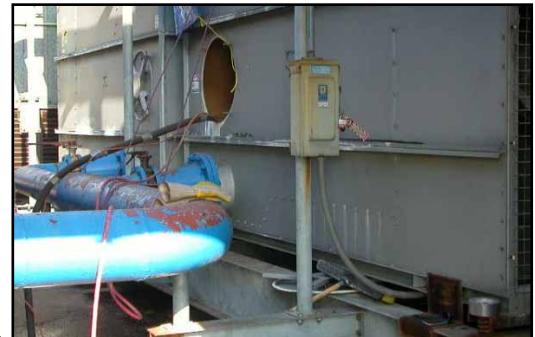
1. Lado de una torre, muestra la aperture
2. Interior corroído
3. Primer revestimiento de Belzona® 5811
4. Revestimiento final de Belzona® 5811 listo para el servicio

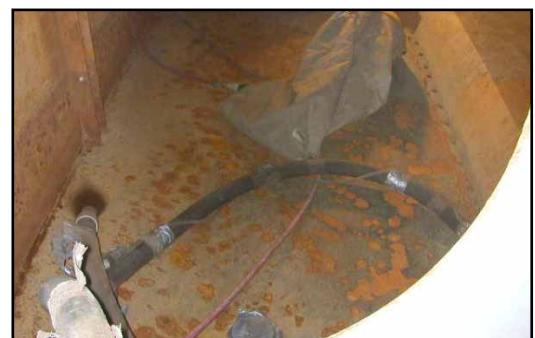
2.

La carencia de revestimiento protector permitió el desarrollo de fugas.

Luego de posponer las reparaciones por 4 ó 5 años, las fugas en las bandejas eran suficientes para obligar a atender el problema. Después de la preparación de superficies por chorro de arena, había muchos agujeros, pero todos eran demasiado pequeños como para permitir que se filtrara el Belzona® 5811, y a través de ellos se logró una superficie impermeable. Se protegieron las bandejas de dos torres de enfriamiento en agua fría, mediante la colocación de calentadores por debajo de las mismas, y una lona en la parte superior, por lo que se logró elevar la temperatura interior a 65 °F (18 °C).
