BELZONA RECUPERA Y PROTEGE ÁREA DE CONTENCIÓN DE ÁCIDO SULFÚRICO

Refinería de ácido sulfúrico, Wyoming U.S.A.

Septiembre, 2008

850 pies cuadrados de área de contención para resistir el ataque del ácido sulfúrico al 98%.

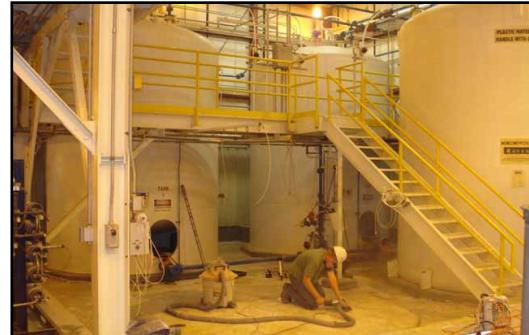
1. Vista general del área de contención de ácidos
2. Vista del concreto dañado
3. Vista del área reconstruida y repavimentada
4. Trabajo finalizado luego del revestimiento con el Belzona® 4311

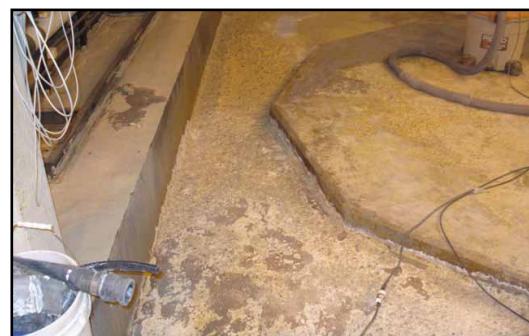
2.

Los productos que se usaron previamente dieron resultados limitados. La reconstrucción del concreto se necesitaba para permitir que el área de contención drenara hacia el centro del sumidero. Luego se completó un revestimiento de protección general.

La aplicación se llevó a cabo de acuerdo con el sistema de folletos Belzona® Know-How TCC-9 & 15. Se reconstruyó el concreto para crear una caída al sumidero central. Luego, toda el área se protegió con Belzona® 4311.
