## CARRILES DE TANQUES DE SEDIMENTACIÓN REPAVIMENTADOS CON BELZONA SUPERAN LA PRUEBA

Carriles de 3 tanques de sedimentación primaria (longitud total de 324 m, anchura de 600 mm).

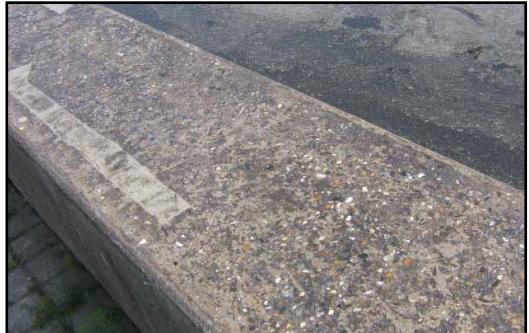
Las ruedas del sistema giratorio y las condiciones climáticas causaron desgaste en el concreto.

1. Carriles antes de la reparación
2. Aplicación de Belzona® 4111 utilizando una plana
3. Aplicación completada
4. Carril en excelente condición después de un año en servicio

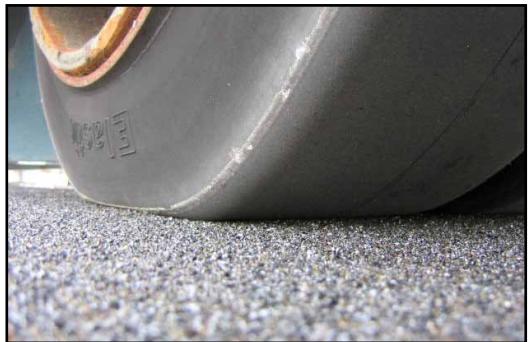
4.

El cliente había intentado reparar previamente los carriles utilizando concreto reforzado con fibras de acero, que se deslaminó en poco tiempo. Otras reparaciones con productos para construcción también fallaron. Incluso después del duro invierno de 2010/2011, el sistema Belzona se encuentra todavía en excelentes condiciones, gracias a su capacidad para soportar condiciones de servicio bajo cero. El cliente se mostró altamente satisfecho y ha encargado más reparaciones en escaleras y pedestales.
