BELZONA SELLA 20,000 SQ.FT. DE ÁREA DE CONTENCIÓN

Planta de químicos, Norte de Alabama, U.S.A.

2007

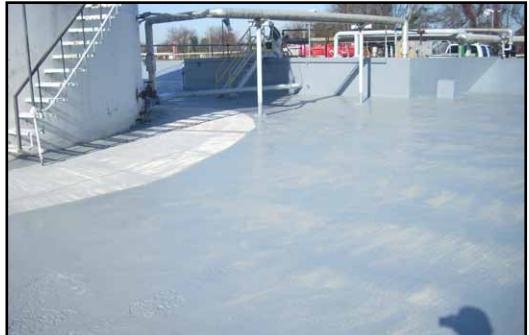
Grietas y fallas en el recubrimiento sobre el dique de concreto

1. Perspectiva del área de contención
2. Toma cerrada de las juntas de expansión
3. Segunda capa de Belzona® 5811 aplicada
4. Aplicación finalizada con una capa final de Belzona® 5111

La aplicación fue llevada a cabo de acuerdo con el sistema de folletos Belzona® Know-How TCC-15 modificado. El concreto fue lavado con alta presión de agua para remover el revestimiento y el sello de las juntas de expansión. Las juntas fueron selladas con Belzona® 5811, y luego se aplicó una capa de Belzona® 5111 para proteger de los rayos UV.
