BELZONA PROTEGE ÁREA DE CONTENCIÓN DE QUÍMICOS

Planta procesadora de alimentos, Francia

Área de contención de químicos

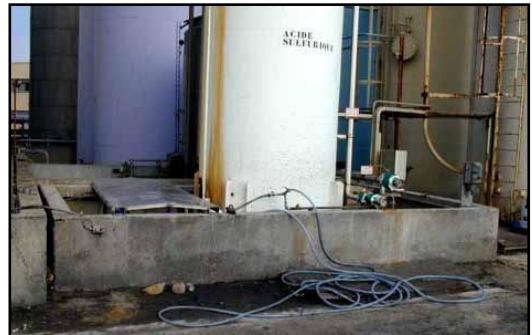
Serio deterioro del concreto debido a fugas y contaminación durante las operaciones de mantenimiento. La integridad de la estructura ya estaba comprometida.

1. Reparaciones previamente hechas
2. Soportes del tanque
3. Despues del laminado
4. Aplicación terminada con Belzona® 4311

La aplicación fue llevada a cabo de acuerdo con el sistema de folletos Belzona Know-How TCC-15. Atención especial fue dada al laminado y a la protección en la base que soporta la estructura de acero.
