BELZONA EXPANDE LA VIDA ÚTIL DE UNA JUNTA DE EXPANSIÓN DE UN CONDENSADOR

Planta de energía, Egipto

Noviembre, 2005

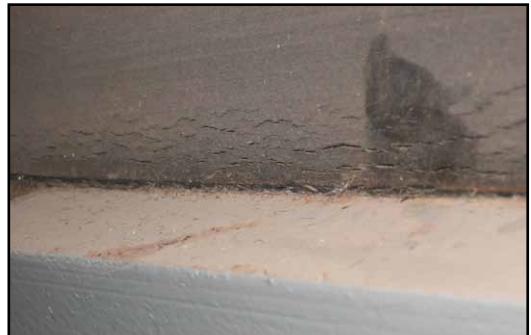
Ambos lados, superior e inferior de la goma de la junta flexible, se habían deteriorado.

1. La goma de la junta deteriorada
2. Preparación de la superficie de la junta
3. Superficie acondicionada
4. Belzona® 2221, ya aplicado
