CUBIERTA PRINCIPAL DE BUQUE DE GUERRA

Marina de guerra / Lima - Perú

04 de noviembre del 2011

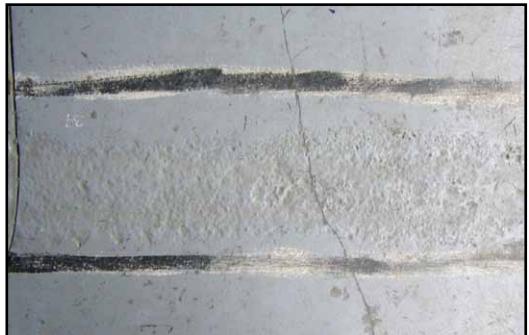
Erosión en la cubierta principal de las bandas de babor y estribor, por prolongada exposición al ambiente marino. Era necesario el uso de material con excelentes propiedades mecánicas y resistencia al alto tránsito.

1. Zona de aplicación
2. Amolado del area de trabajo
3. Aplicación de Belzon® 1311
4. Aplicación terminada.
