BELZONA RESTAURA COMPONENTES DE BOMBA DE LODOS

Planta de tratamiento de aguas residuales, Vancouver, Canadá

Reconstrucción de componentes de bomba de lodos

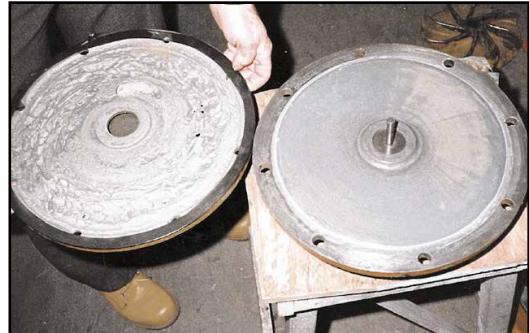
La severa erosión provocó que el rendimiento de la bomba descendiera hasta niveles inaceptables.

1. Platos laterales antes y después de la reparación con Belzona
2. Nuevo rodete también protegido
3. Carcasa erosionada
4. Toda la carcasa fue reconstruida con Belzona® 1311 y protegida con Belzona® 1321

Belzona® 1311 (Ceramic R-Metal)

Belzona® 1321 (Ceramic S-Metal)
