REPARACIÓN Y MEJORA DE EFICIENCIA EN BOMBA CON BELZONA

Suministrador de agua potable, Portugal

Carcasa de gran tamaño de bomba de carcasa partida horizontal

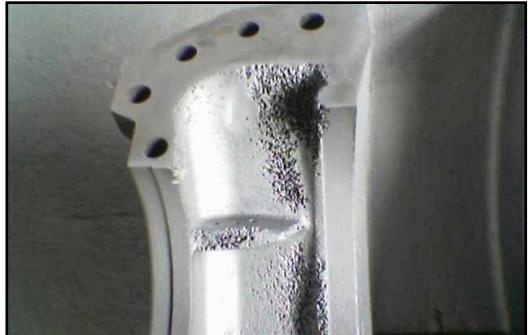
La bomba presentaba una corrosión significativa.

1. Severa corrosión localizada
2. Aplicación de Belzona® 1111
3. Reparación finalizada
